# Sustitución de memoria SD ETX en equipos NEO

Actualización del Firmware y sustitución de tarjeta SD del módulo ETX para NEO 8060.

Revisión: 2

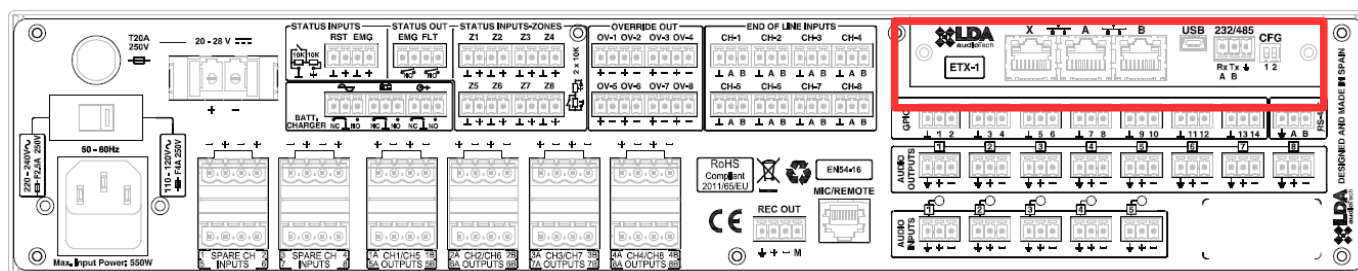
El módulo ETX se encuentra en la parte trasera de NEO 8060. En las imágenes Ilustración 1: Ubicación del módulo ETX en NEO 8060 e Ilustración 2: Localización tornillos anclaje del módulo ETX están indicadas respectivamente la localización del módulo y los tornillos que fijan el conjunto.

En los casos donde el fallo no se solucione tras actualizar el firmware, o bien si el equipo no conecta, se recomienda sustituir la tarjeta memoria microSD del módulo ETX de NEO, ya que puede haberse corrompido.

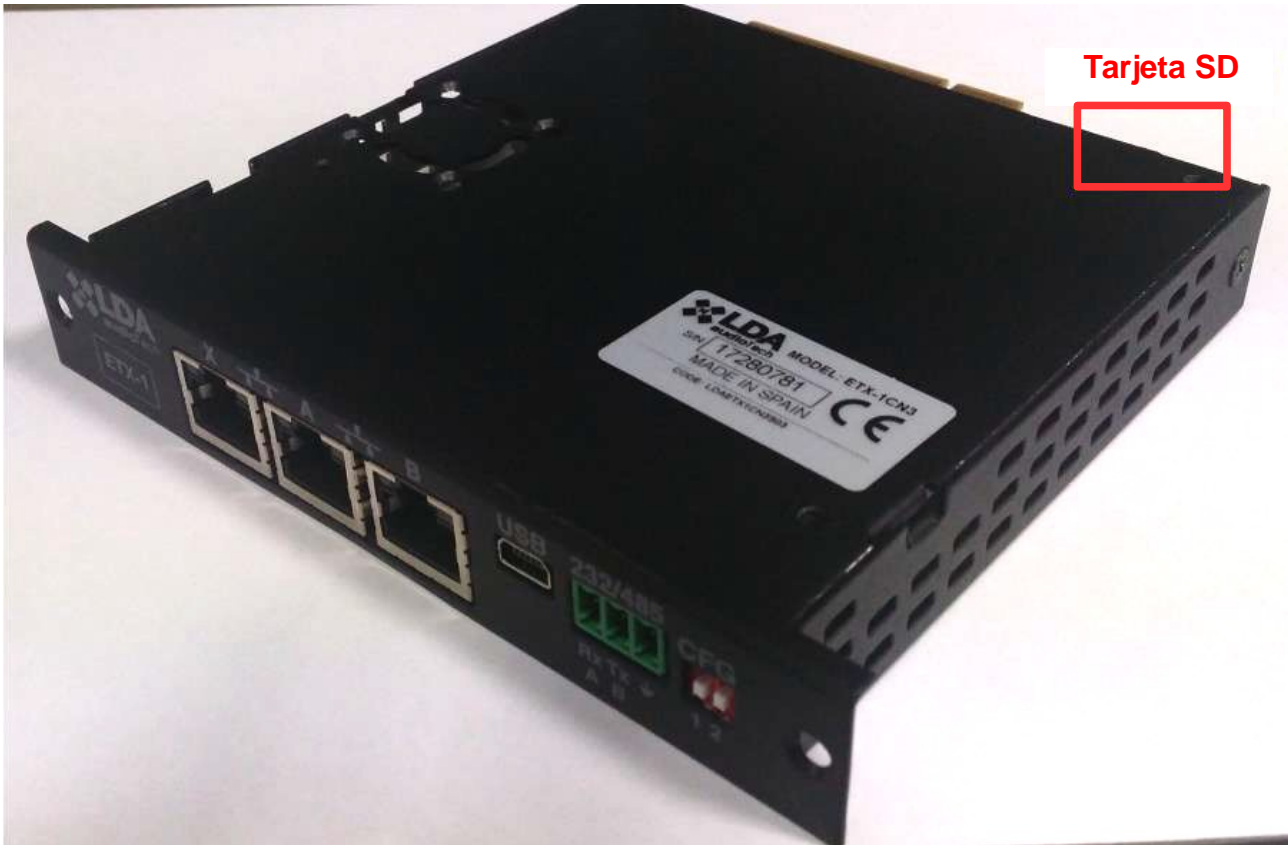
Retire cuidadosamente el módulo, extraiéndolo por las pestañas sobre las que estaba atornillado. Una vez suelto, podrá ver en la parte interior del módulo la tarjeta SD insertada ( Ilustración 3: Tarjeta SD del módulo ETX ). Para extraerla, basta con presionarla levemente.

Una vez extraída, reemplace la tarjeta por otra SD nueva. Esta tarjeta SD debe tener un formato FAT 32, partición primaria. Se recomienda tamaño menor a 8GB o el uso de la tarjeta homologada que suministra LDA.
